激甚化・広域化する豪雨災害

—水害から命を守るために—

—河川重要水防箇所と緊急点検—

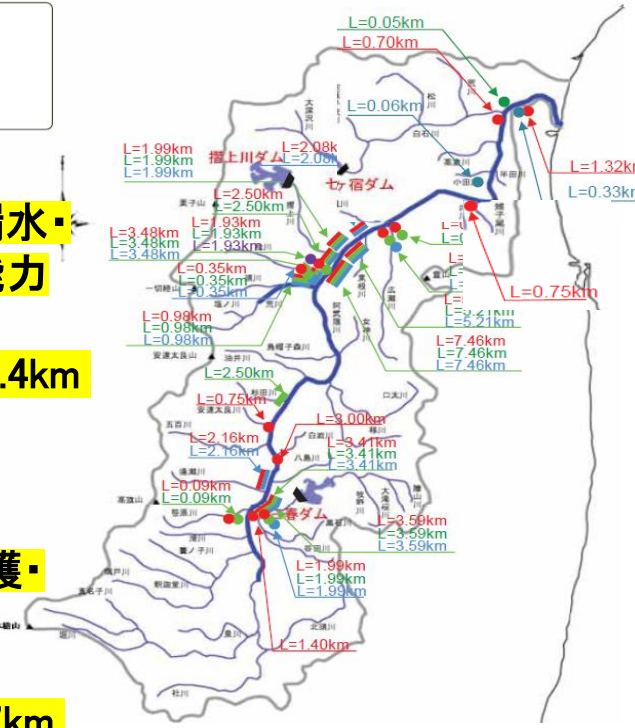
洪水を安全に流すためのハード対策

<阿武隈川上流>

**東北12河川
堤防浸透・漏水・
侵食・流下能力
162km,
阿武隈川 49.4km**

**東北12河川
堤防天端保護・
法尻強化
163km
阿武隈川 5.7km**

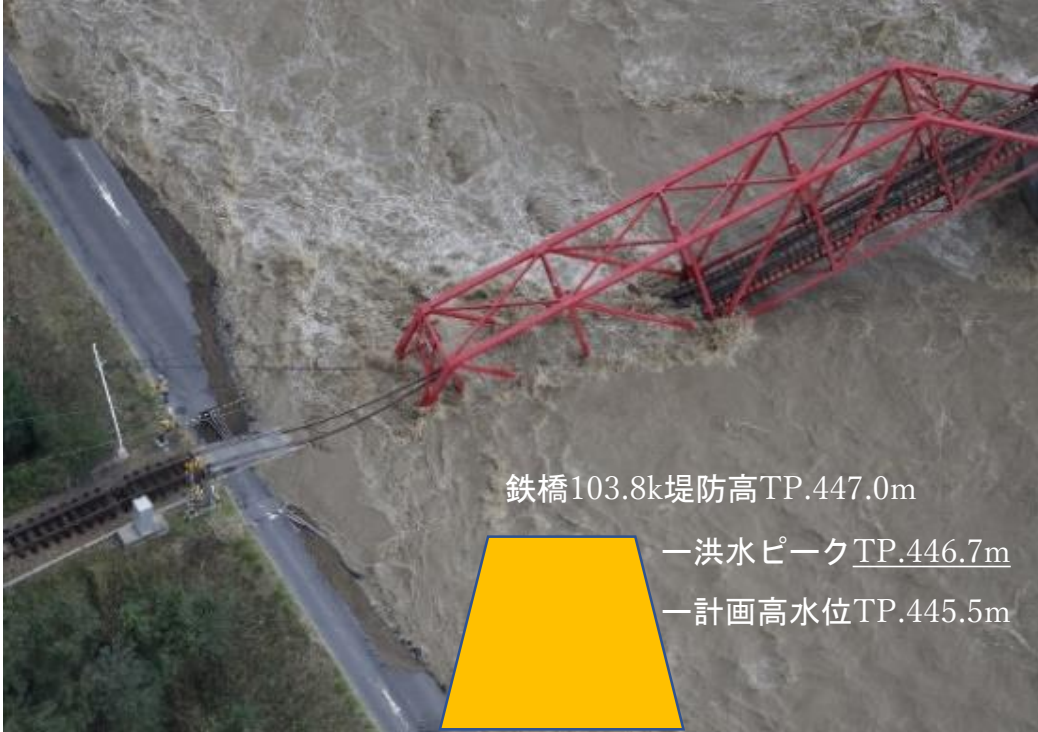
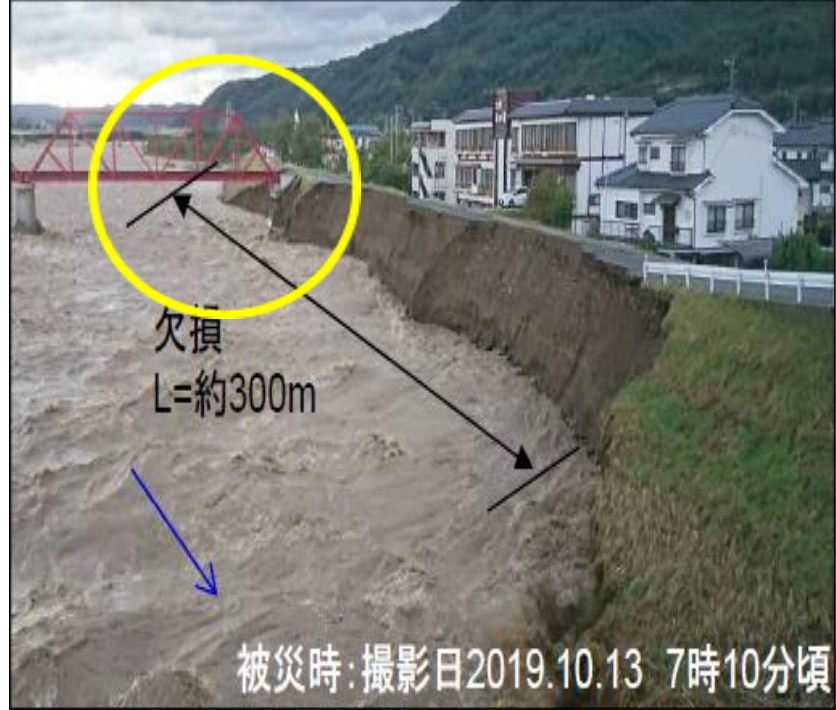
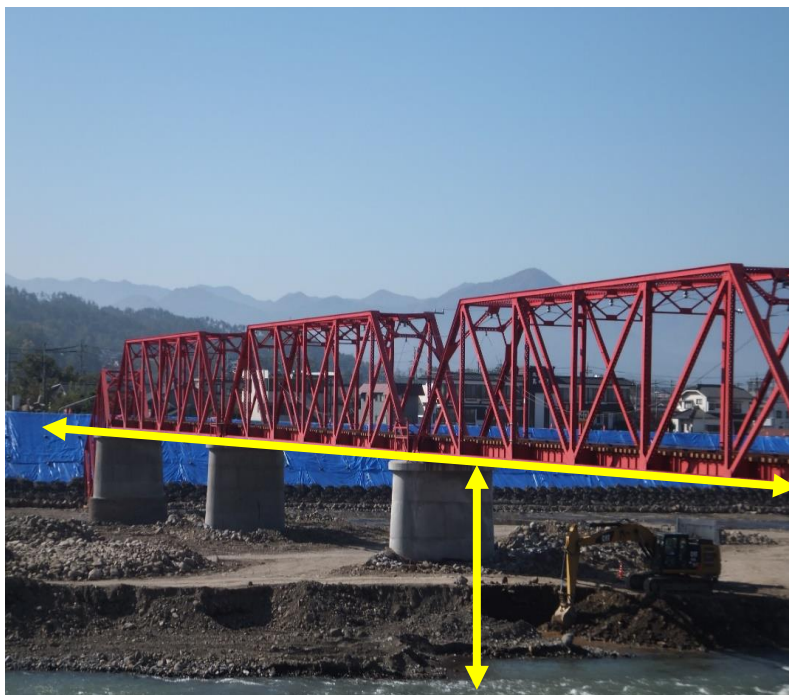
・上田交通橋梁桁下 **余裕高不足**

余裕高=堤防高-計画高水位=1.5m
 >> 0.3m (洪水ピークが計画水位を超えたため) 橋桁水没

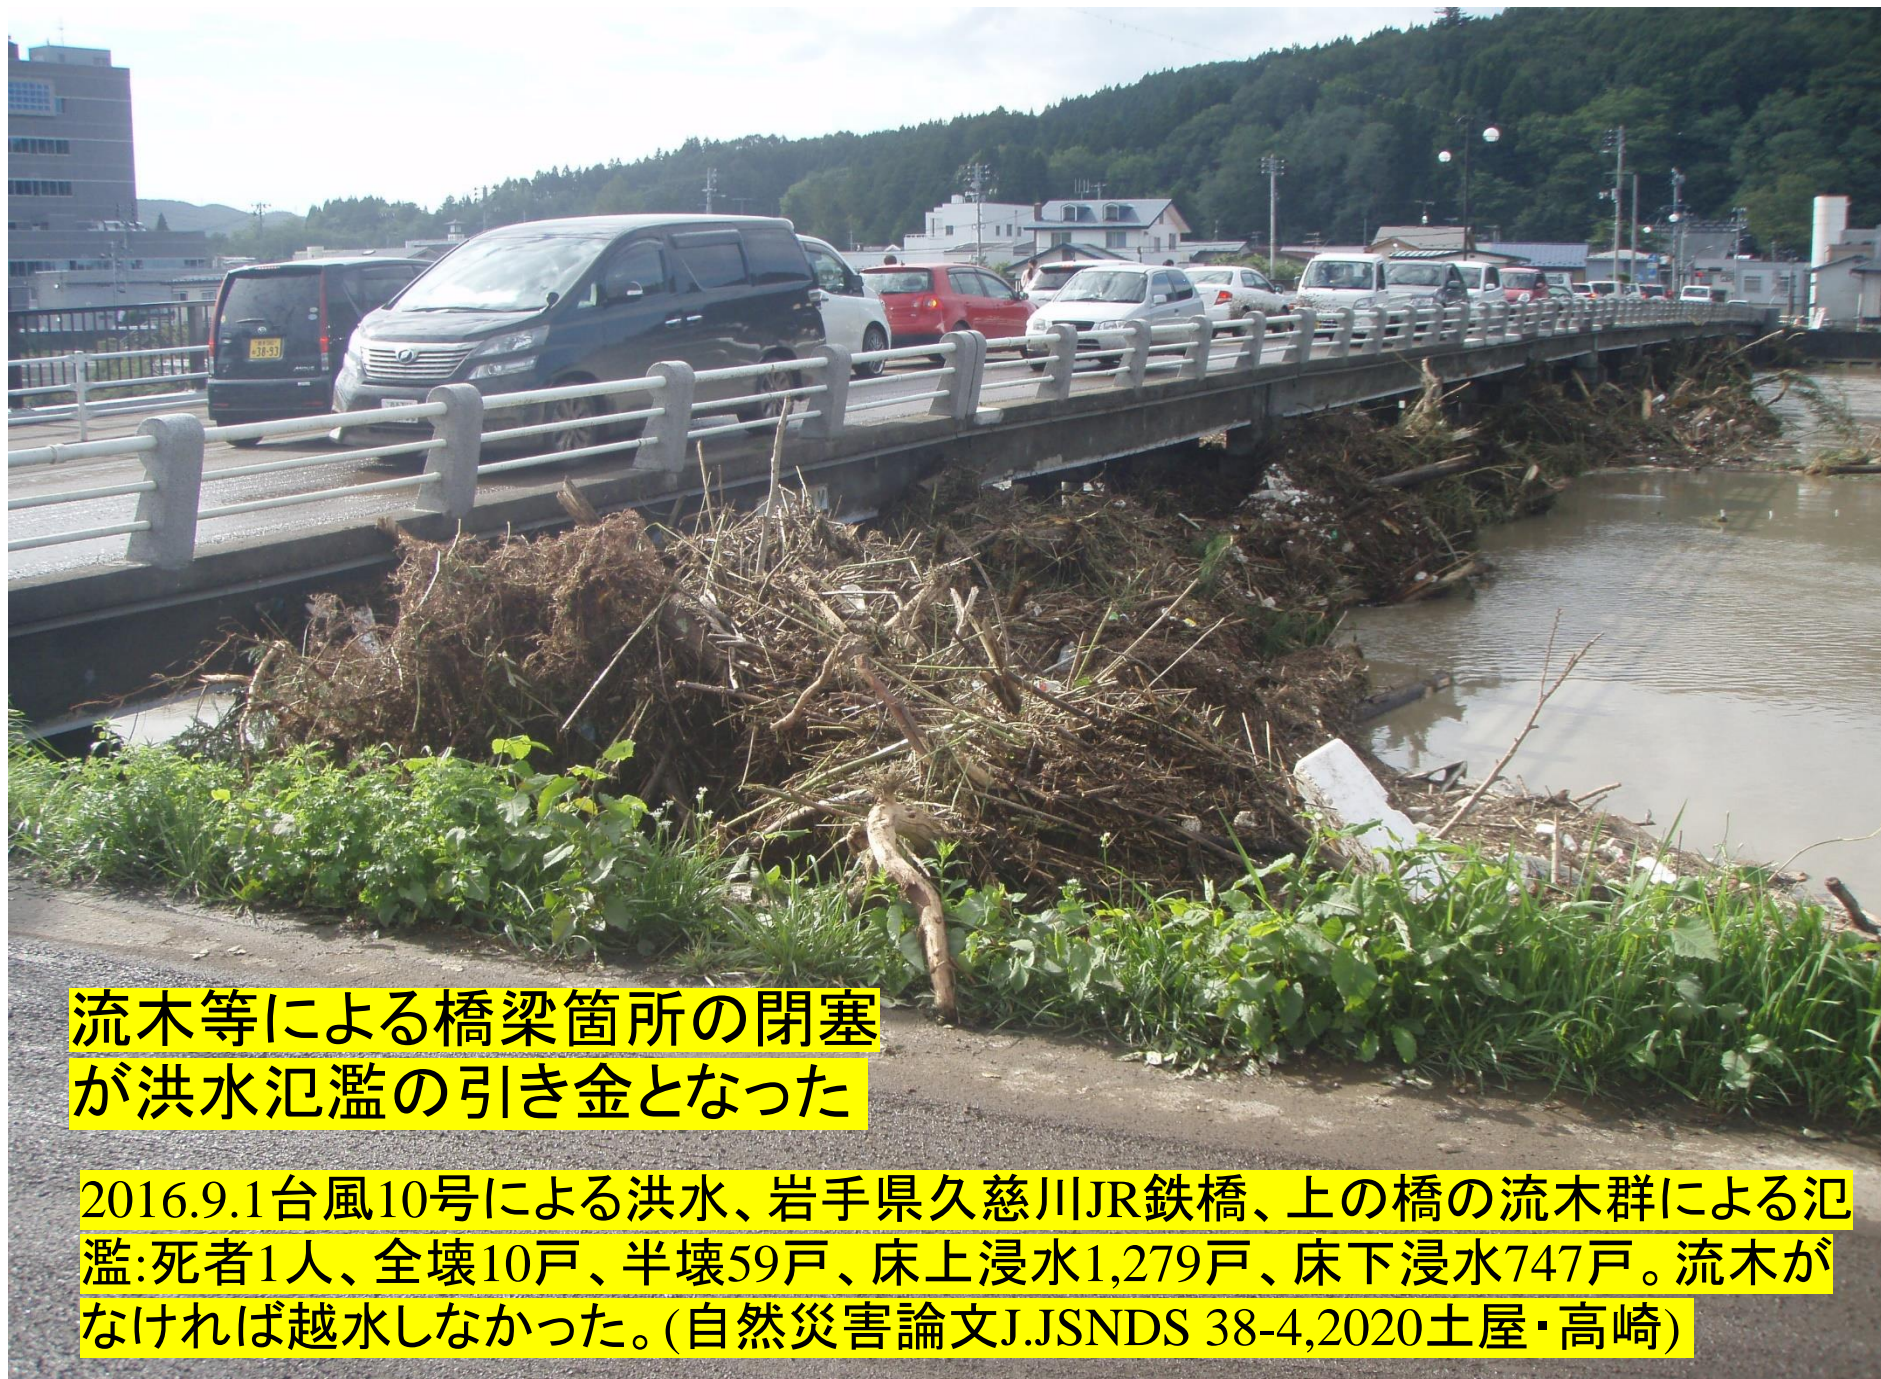
流木等による橋梁箇所の閉塞 が洪水氾濫の引き金となった

2016.9.1台風10号による洪水、岩手県久慈川JR鉄橋、上の橋の流木群による氾濫:死者1人、全壊10戸、半壊59戸、床上浸水1,279戸、床下浸水747戸。流木がなければ越水しなかった。(自然災害論文J.JSNDS 38-4,2020土屋・高崎)

久慈川上の橋の流木がトラップされた箇所

2016年9月1日、洪水氾濫の翌日に左岸高水敷に流木がトラップされていた箇所。2018年6月

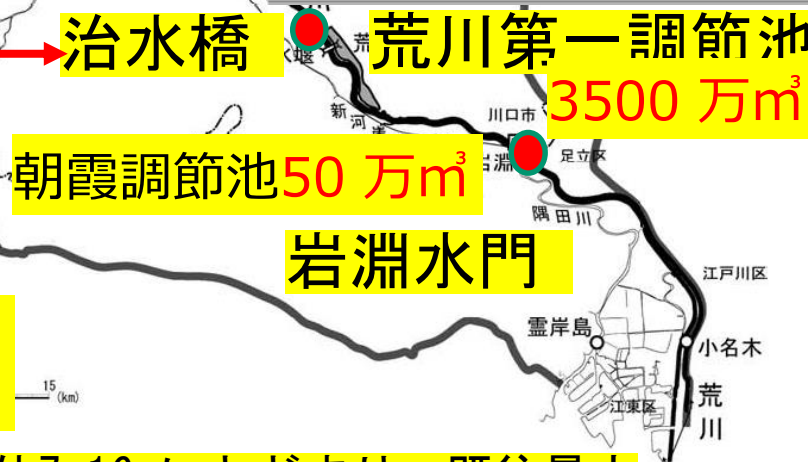
入間川の合流後の本川の治水橋
 は既往最大水位を1.5m超えた

・東京への影響は岩淵水門(上)の河川ピーク水位7.16mにとどまり、既往最大水位8.6m(1947カスリーン台風)を1.44m下回る。従って、下流の隅田川に入る岩淵水門(下)の隅田川水位ピークは4.0mとなり、水位差3.16mで安全確保された。計画高水流量・岩淵7,000m³/s、新河岸川770m³/s、隅田川2,100m³/s

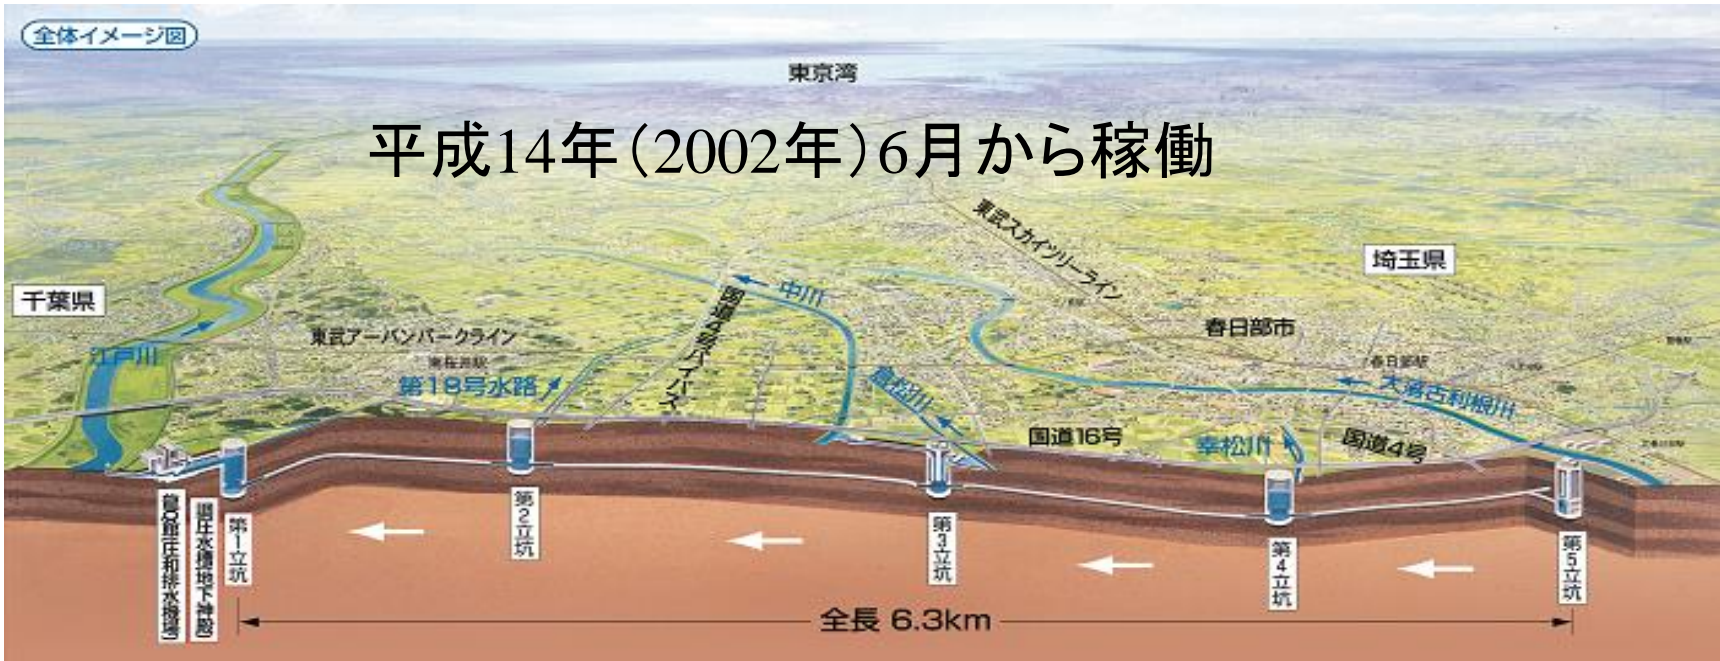
1,151万立方メートルを貯留

春日部市50メートルプール約7673杯分に当たる

首都圏外郭放水路は90%の貯留

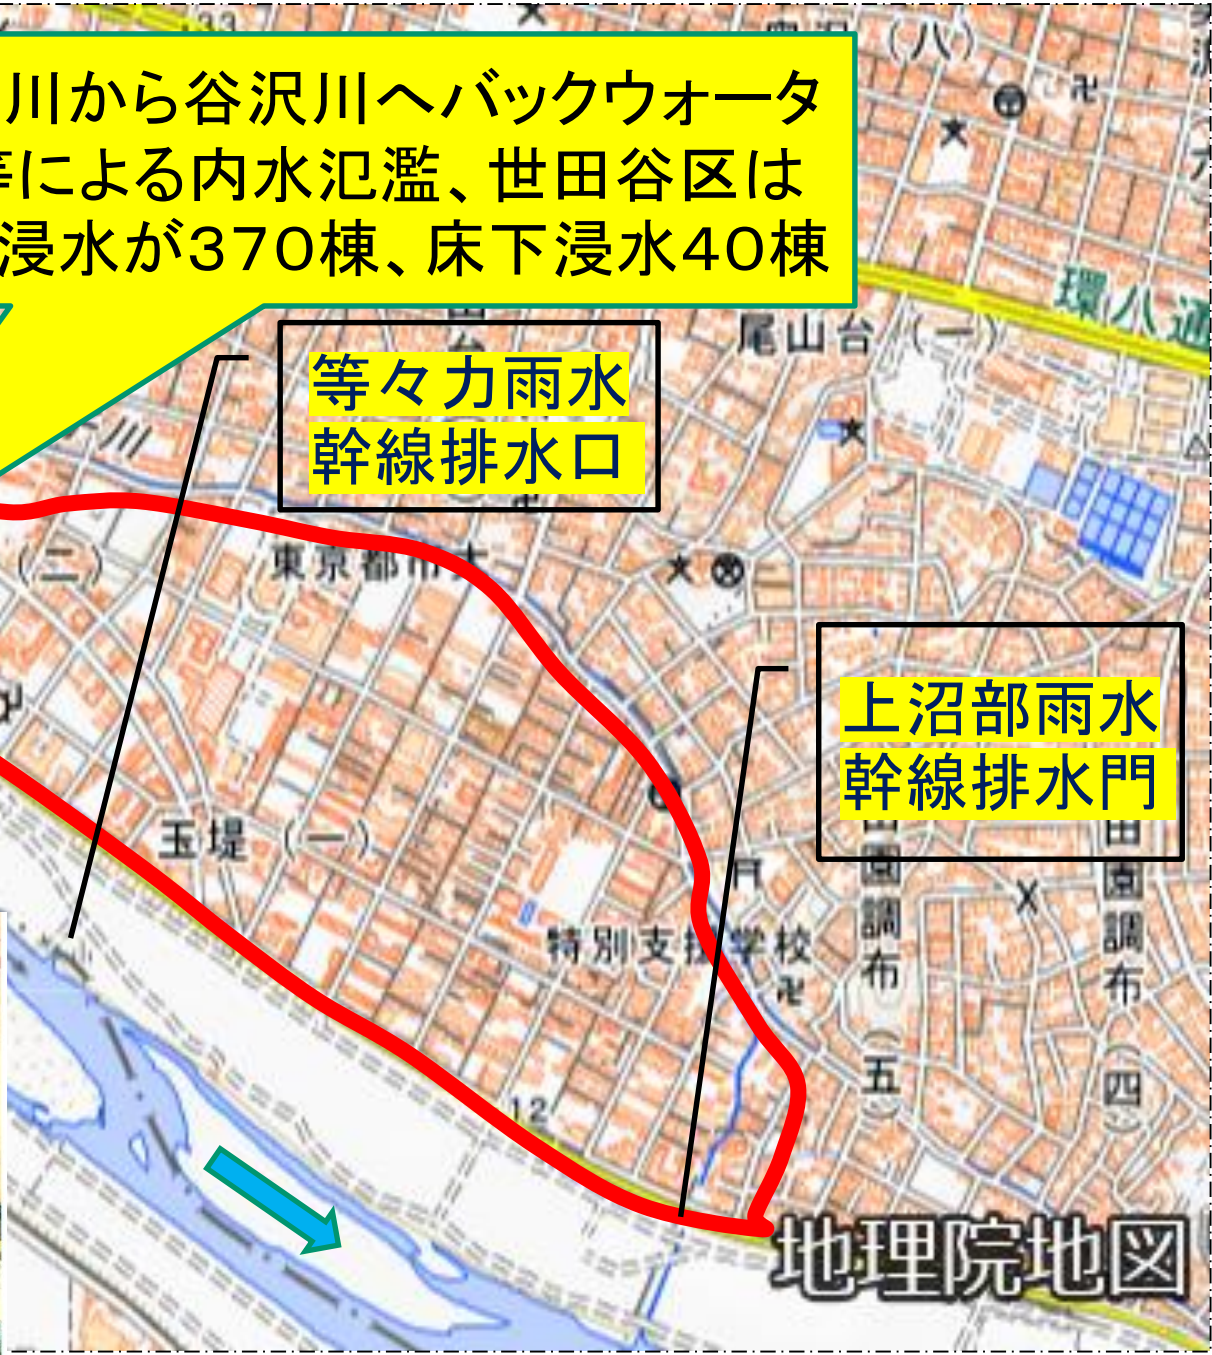
多摩川から谷沢川へバックウォーター
一等による内水氾濫、世田谷区は
床上浸水が370棟、床下浸水40棟

等々力雨水
幹線排水口

谷沢川雨水幹
線排水門(都)

上沼部雨水
幹線排水門

内水排水は外水に支配される。下水管貯留増設、堤防の嵩上げが必須。下水管理者は水門のほか、危機管理型水位計を設置し、水位情報を住民と共有する

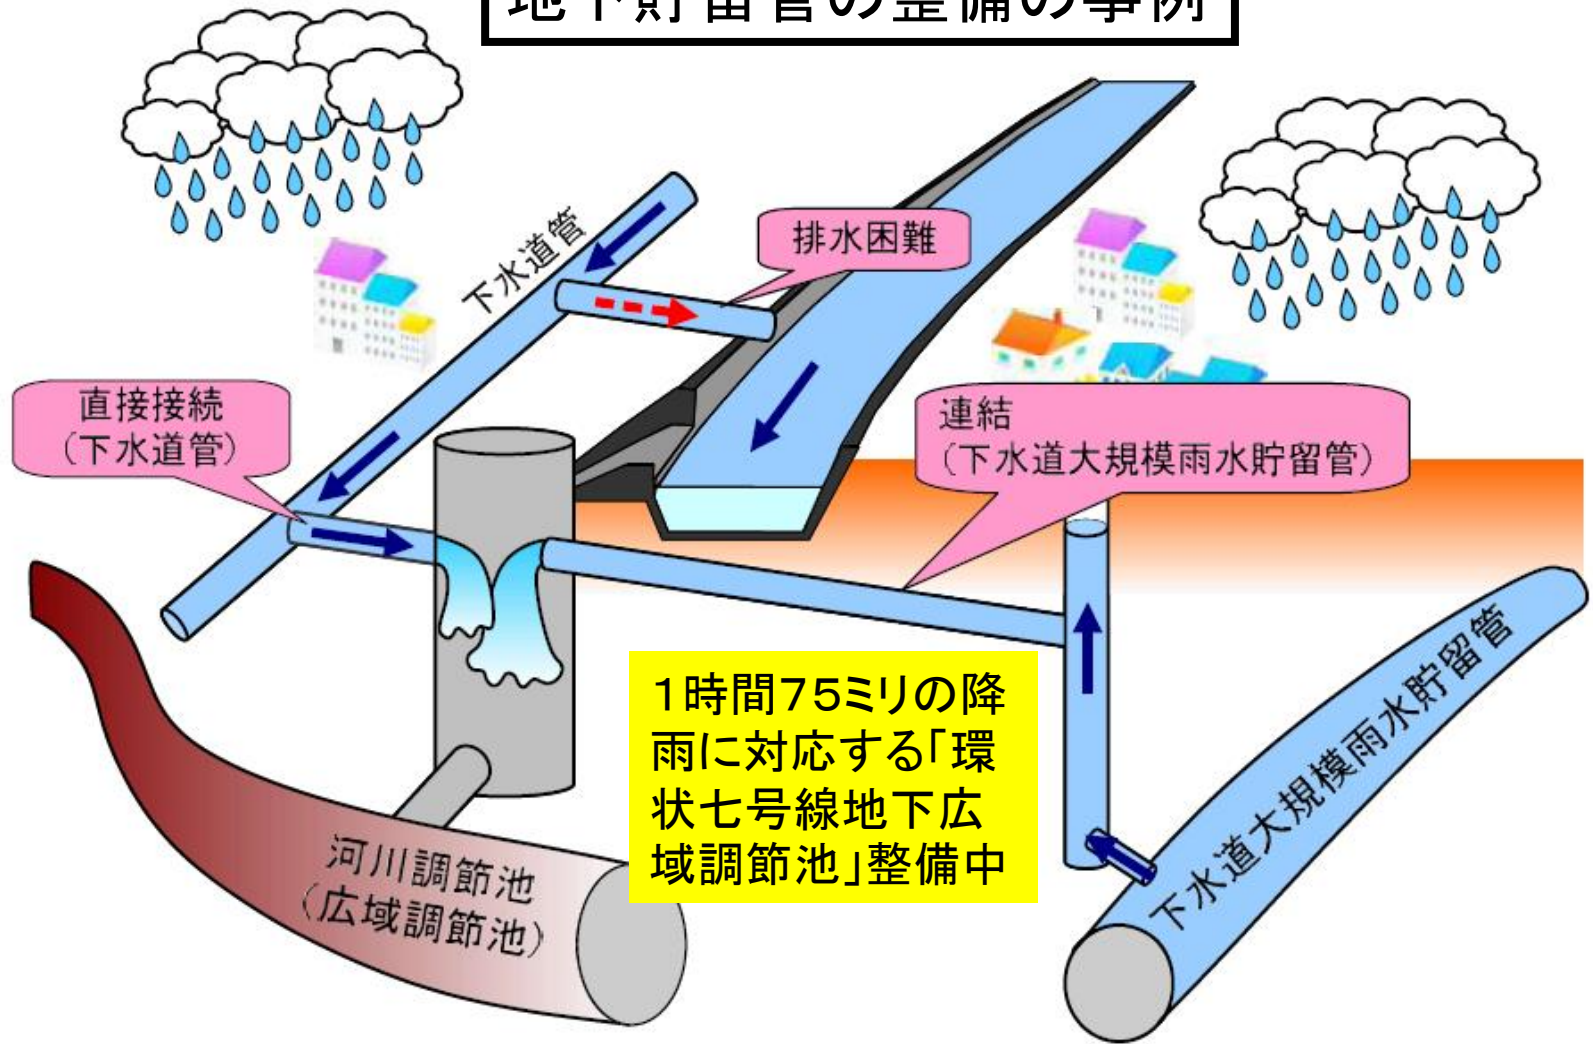
地下貯留管の整備の事例

図 5.3 調節池と下水道の直接接続及び連結のイメージ

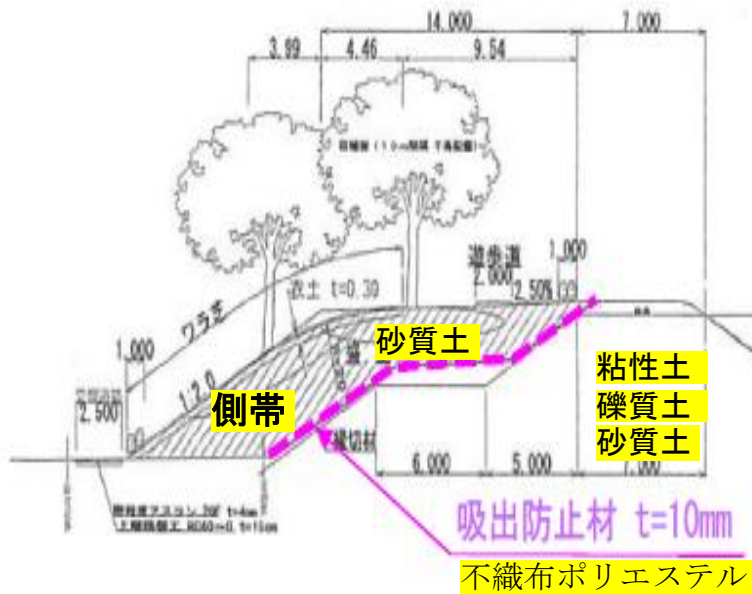
信濃川水系 千曲川 5.8k 左岸

氾濫面積約950ha「桜づつみ」は70メートル決壊、水深は最大4.5メートル、2人が死亡、被災世帯 1,826 世帯、全壊 872 棟、大規模半壊 292 棟、半壊 1,226 棟、一部損壊 1,684 棟、合計 4,074 棟 (長野市: 令和2年2月29日時点)

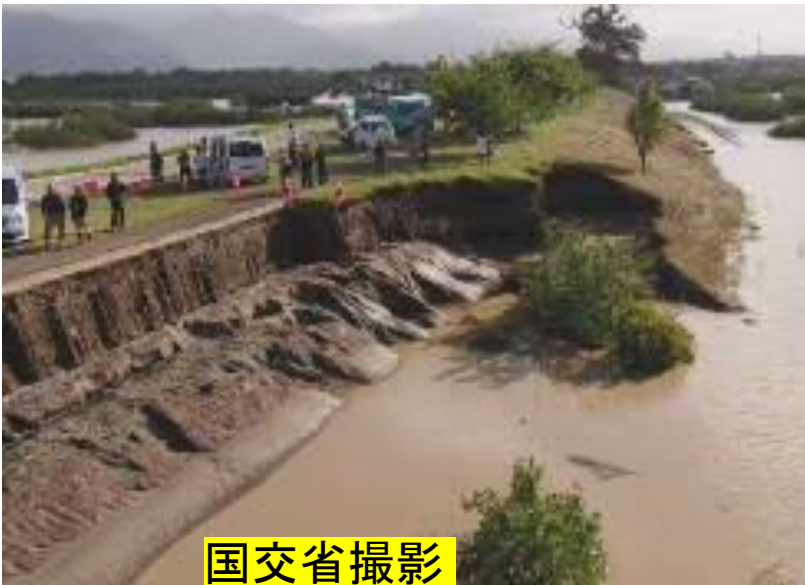
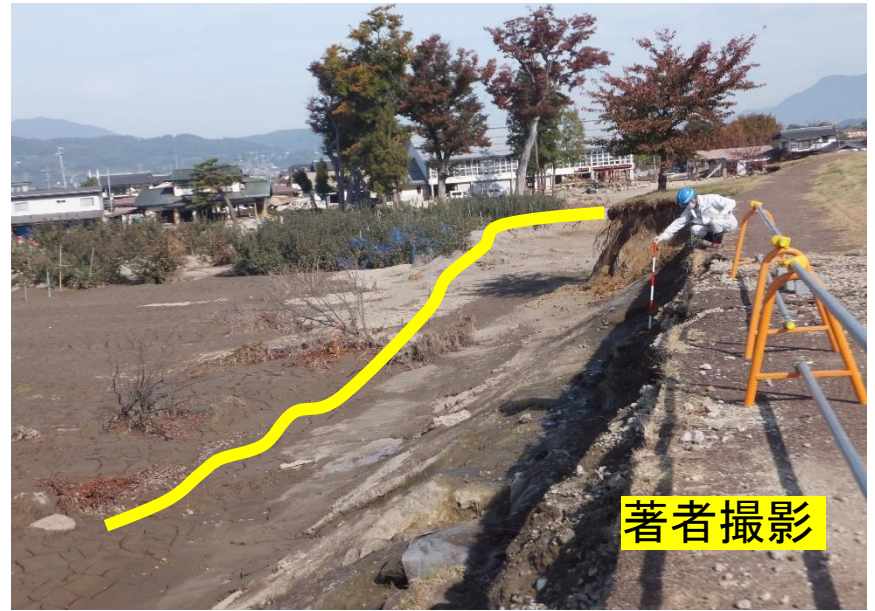
河川管理施設等構造令、第24条の二項 第二種側帯:堤防の安定を図るため非常用の土砂等を備蓄し、若しくは環境を保全するため堤防の裏側の脚部に側帯を必要な箇所に設ける。桜を植栽した箇所で縦断的に垂直に崩落している。この吸出し防止シートを境に縦断的に、垂直に崩れている。

図-3 長野桜づつみ工事標準断面図

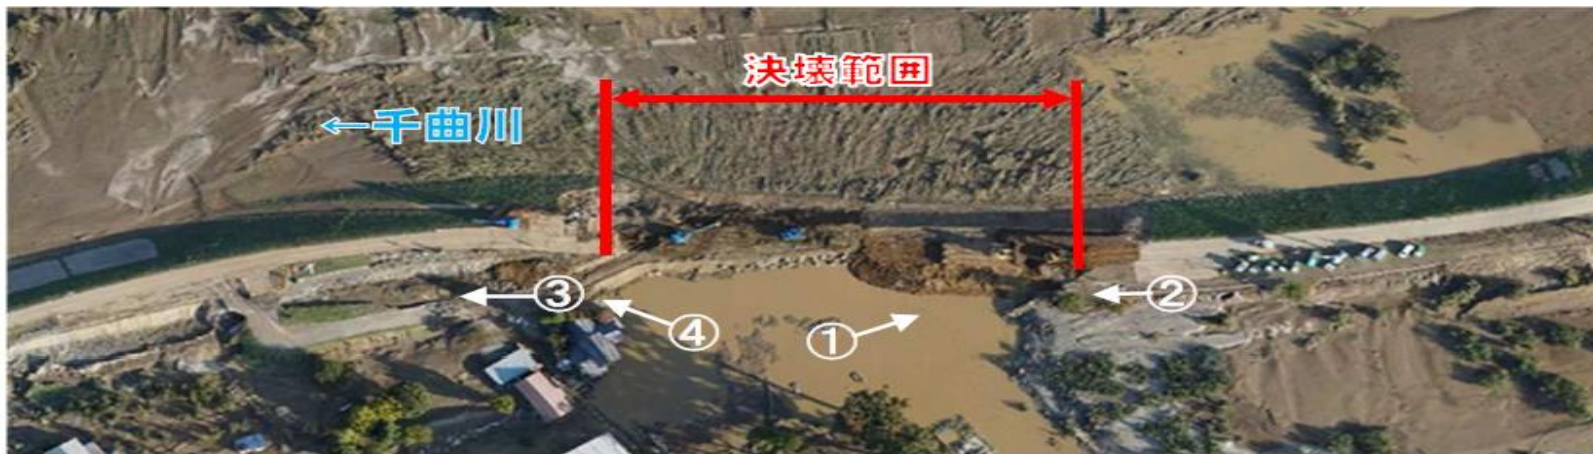
桜づつみ・植樹、川裏法崩落 左岸57.3k~57.75k付近 穂保・決壊箇所より上流・桜づつみ

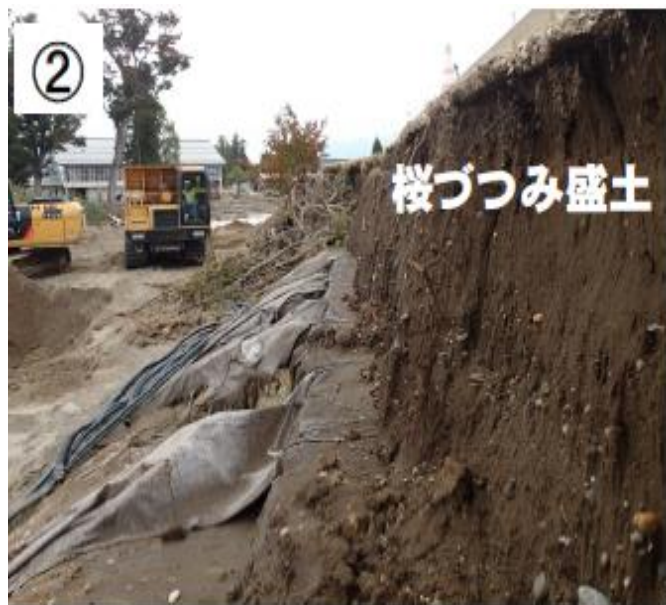
図8 決壊箇所の垂直写真①～④別途撮影箇所(2019.10.16撮影:国土交通省)

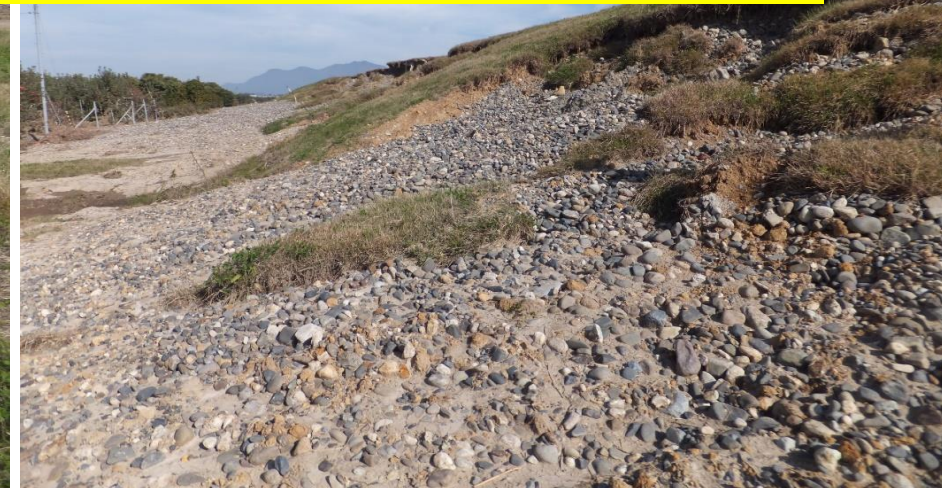
図12 桜つづみ堤防(側帯)のり面崩落地点,堆積物調査
①堆積砂利最大3.0m,②堆積1.5m,③堆積2.0m
2019.10.18撮影(2020.2.2国土交通省住民説明会資料)

この側帯の砂利は「非常用の土砂」、即ち水害時に土嚢に使用する目的。砂利は越水決壊で流され土嚢として使われなかった。

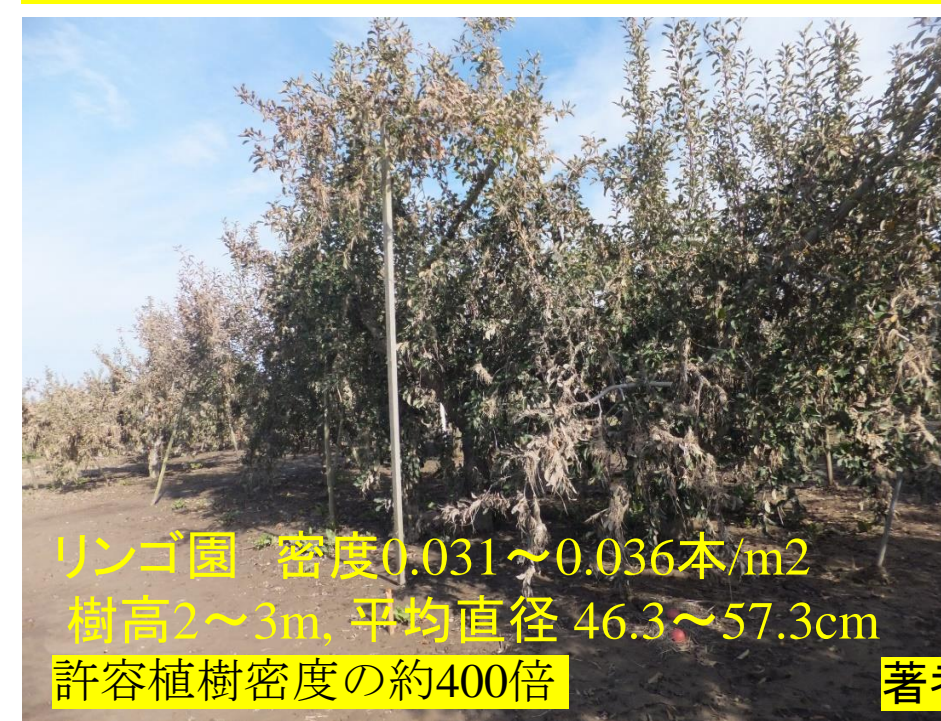
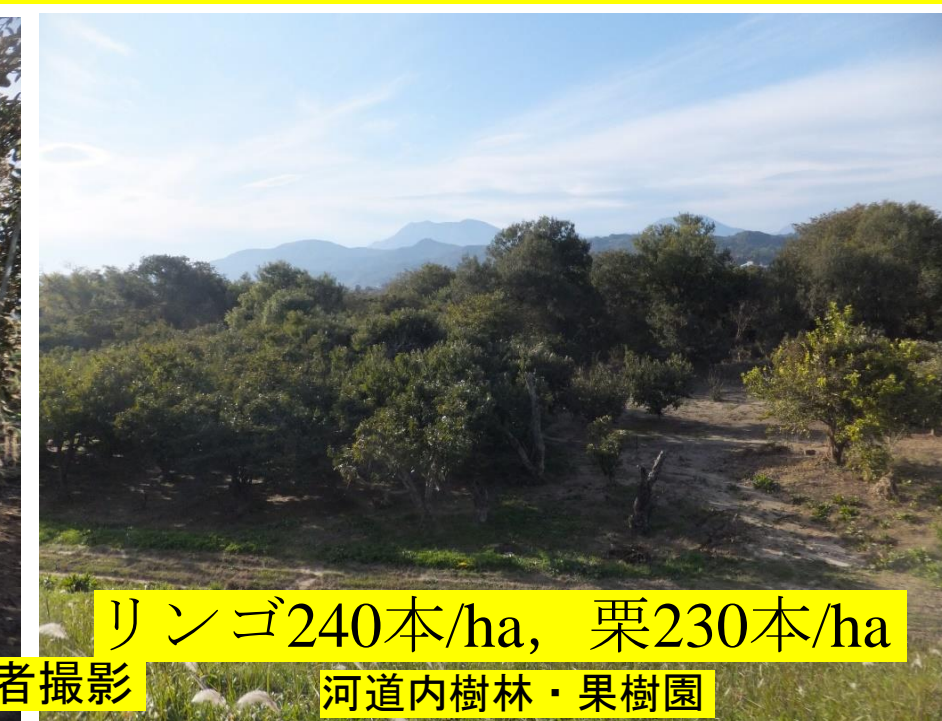
桜づつみ(側帯)左岸55.5k+133~213m 越水により堤防裏のり侵食箇所

リンゴ園 密度0.031~0.036本/m²
樹高2~3m, 平均直径 46.3~57.3cm
許容植樹密度の約400倍

リンゴ240本/ha, 栗230本/ha
著者撮影 河道内樹林・果樹園

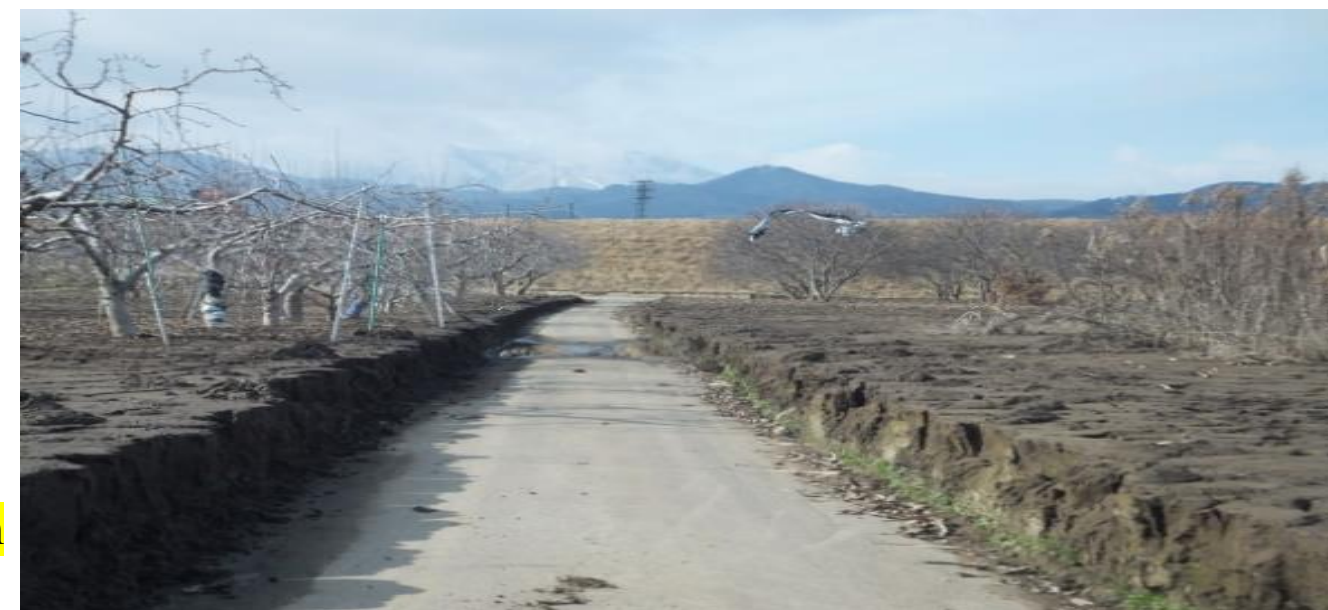
河川敷堆砂調査

平均深さ 24.3cm

推定約314,418m³/2km

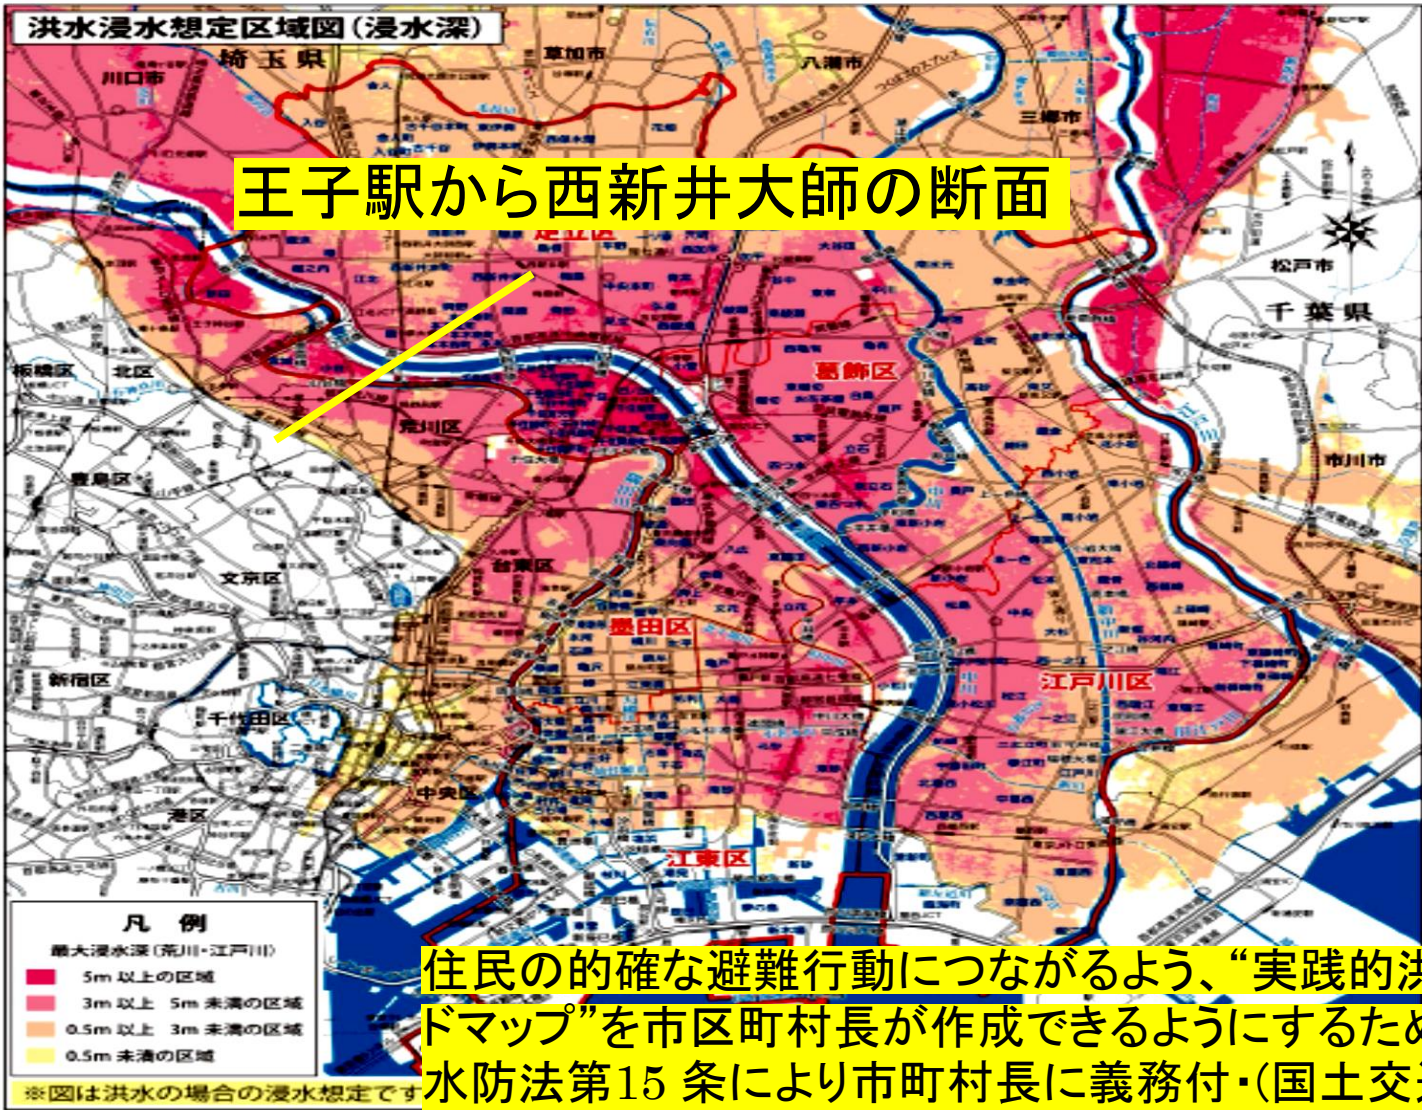
荒川・江戸川 1000年確率の ハザードマップ

3日間総雨量
荒川 632mm
江戸川491mm

想定最大規模
降雨量
1/1,000確率

荒川流域の降雨量
130mm～
487.66mm/3日
、明治31年～平成23年まで131
個の資料から年
超過確率推定。
113年のデータ

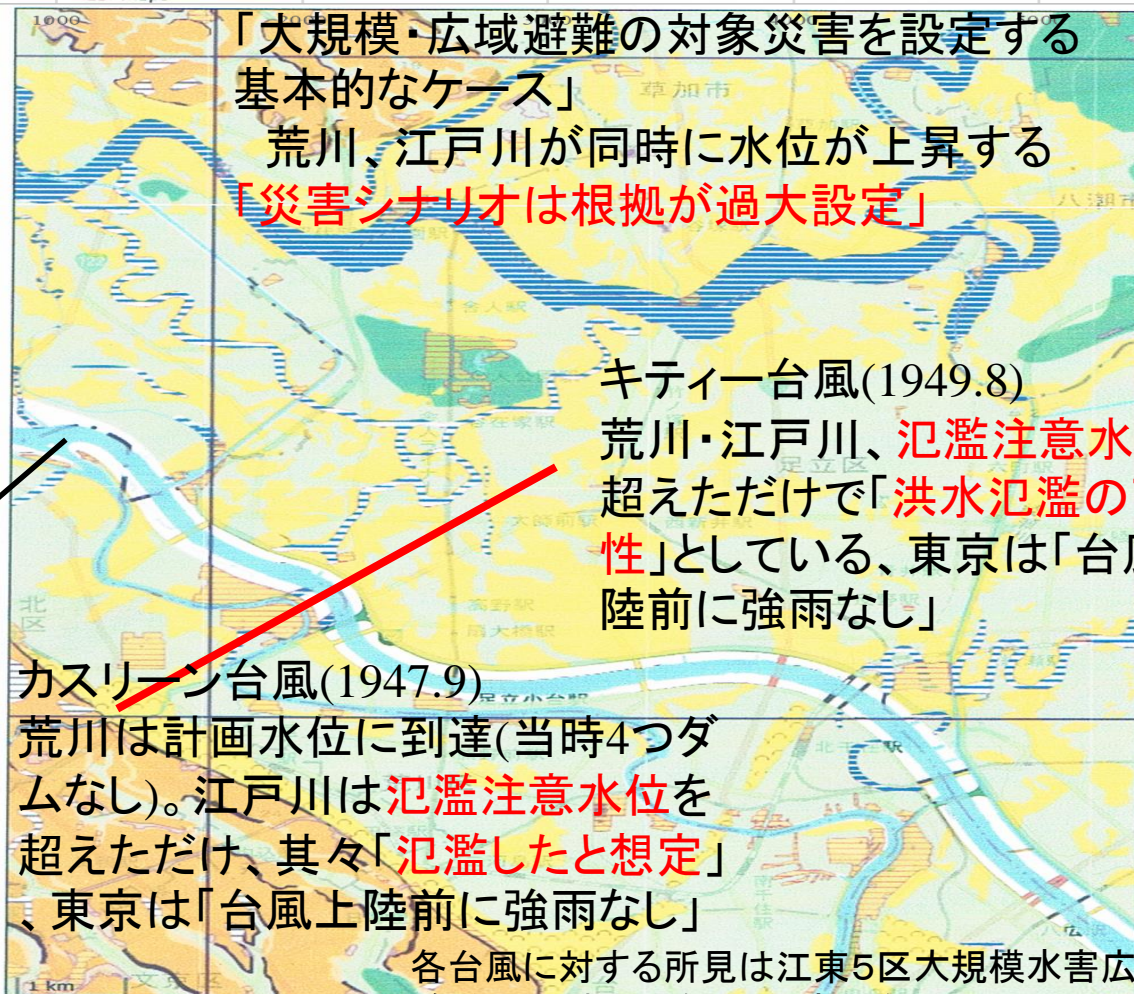
治水地形分類図作成
(国土地理院)

キティー台風(1949.8)
荒川・江戸川、**氾濫注意水位**を
超えただけで「**洪水氾濫の可能性**」としている、東京は「台風上
陸前に強雨なし」

カスリーン台風(1947.9)
荒川は計画水位に到達(当時4つダ
ムなし)。江戸川は**氾濫注意水位**を
超えただけ、其々「**氾濫したと想定**」、
東京は「台風上陸前に強雨なし」

各台風に対する所見は江東5区大規模水害広域避難計画WG検討会資料
(各台風の潮位・降雨・風速を検討評価している) 治水地形分類図に加筆

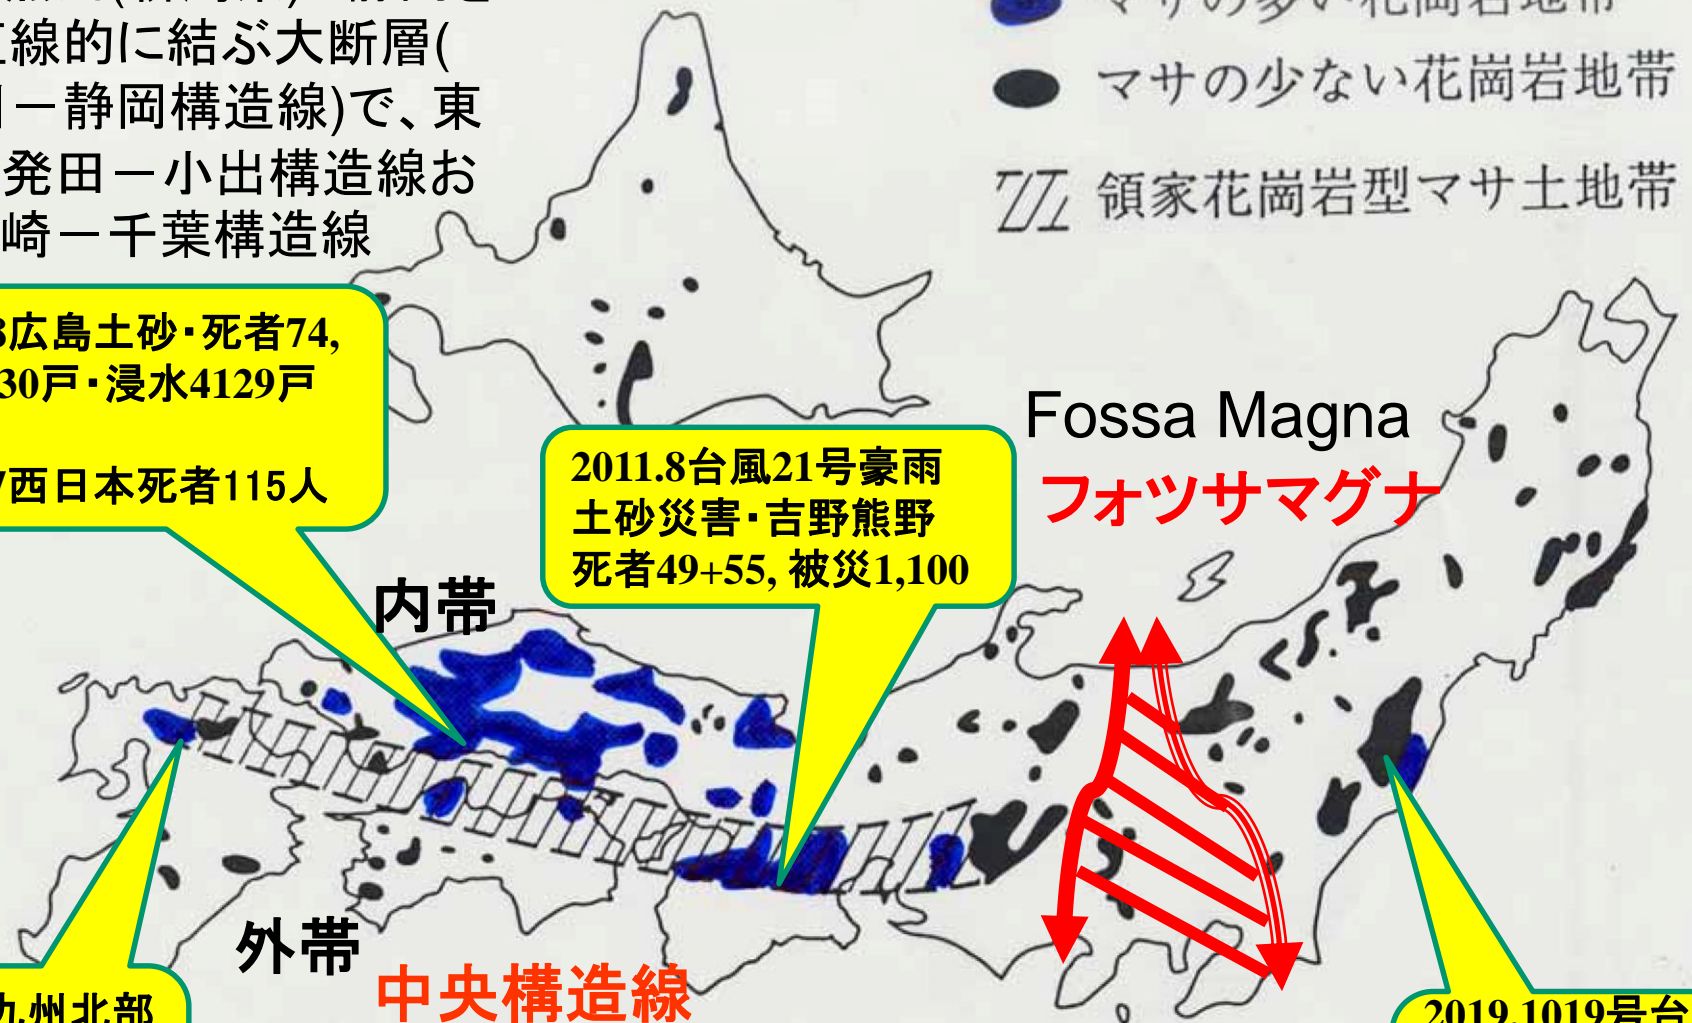
フォッサ・マグナ地域は、西縁を糸魚川(新潟県)と静岡をほぼ直線的に結ぶ大断層(糸魚川-静岡構造線)で、東縁を新発田-小出構造線および柏崎-千葉構造線

- マサの多い花崗岩地帯
- マサの少ない花崗岩地帯
- 領家花崗岩型マサ土地帯

図1-8-1 花崗岩とマサ地帯
